القصر الأموي

خربة المفجر

القصر الأموي في خربة المفجر

د. حمدان طه

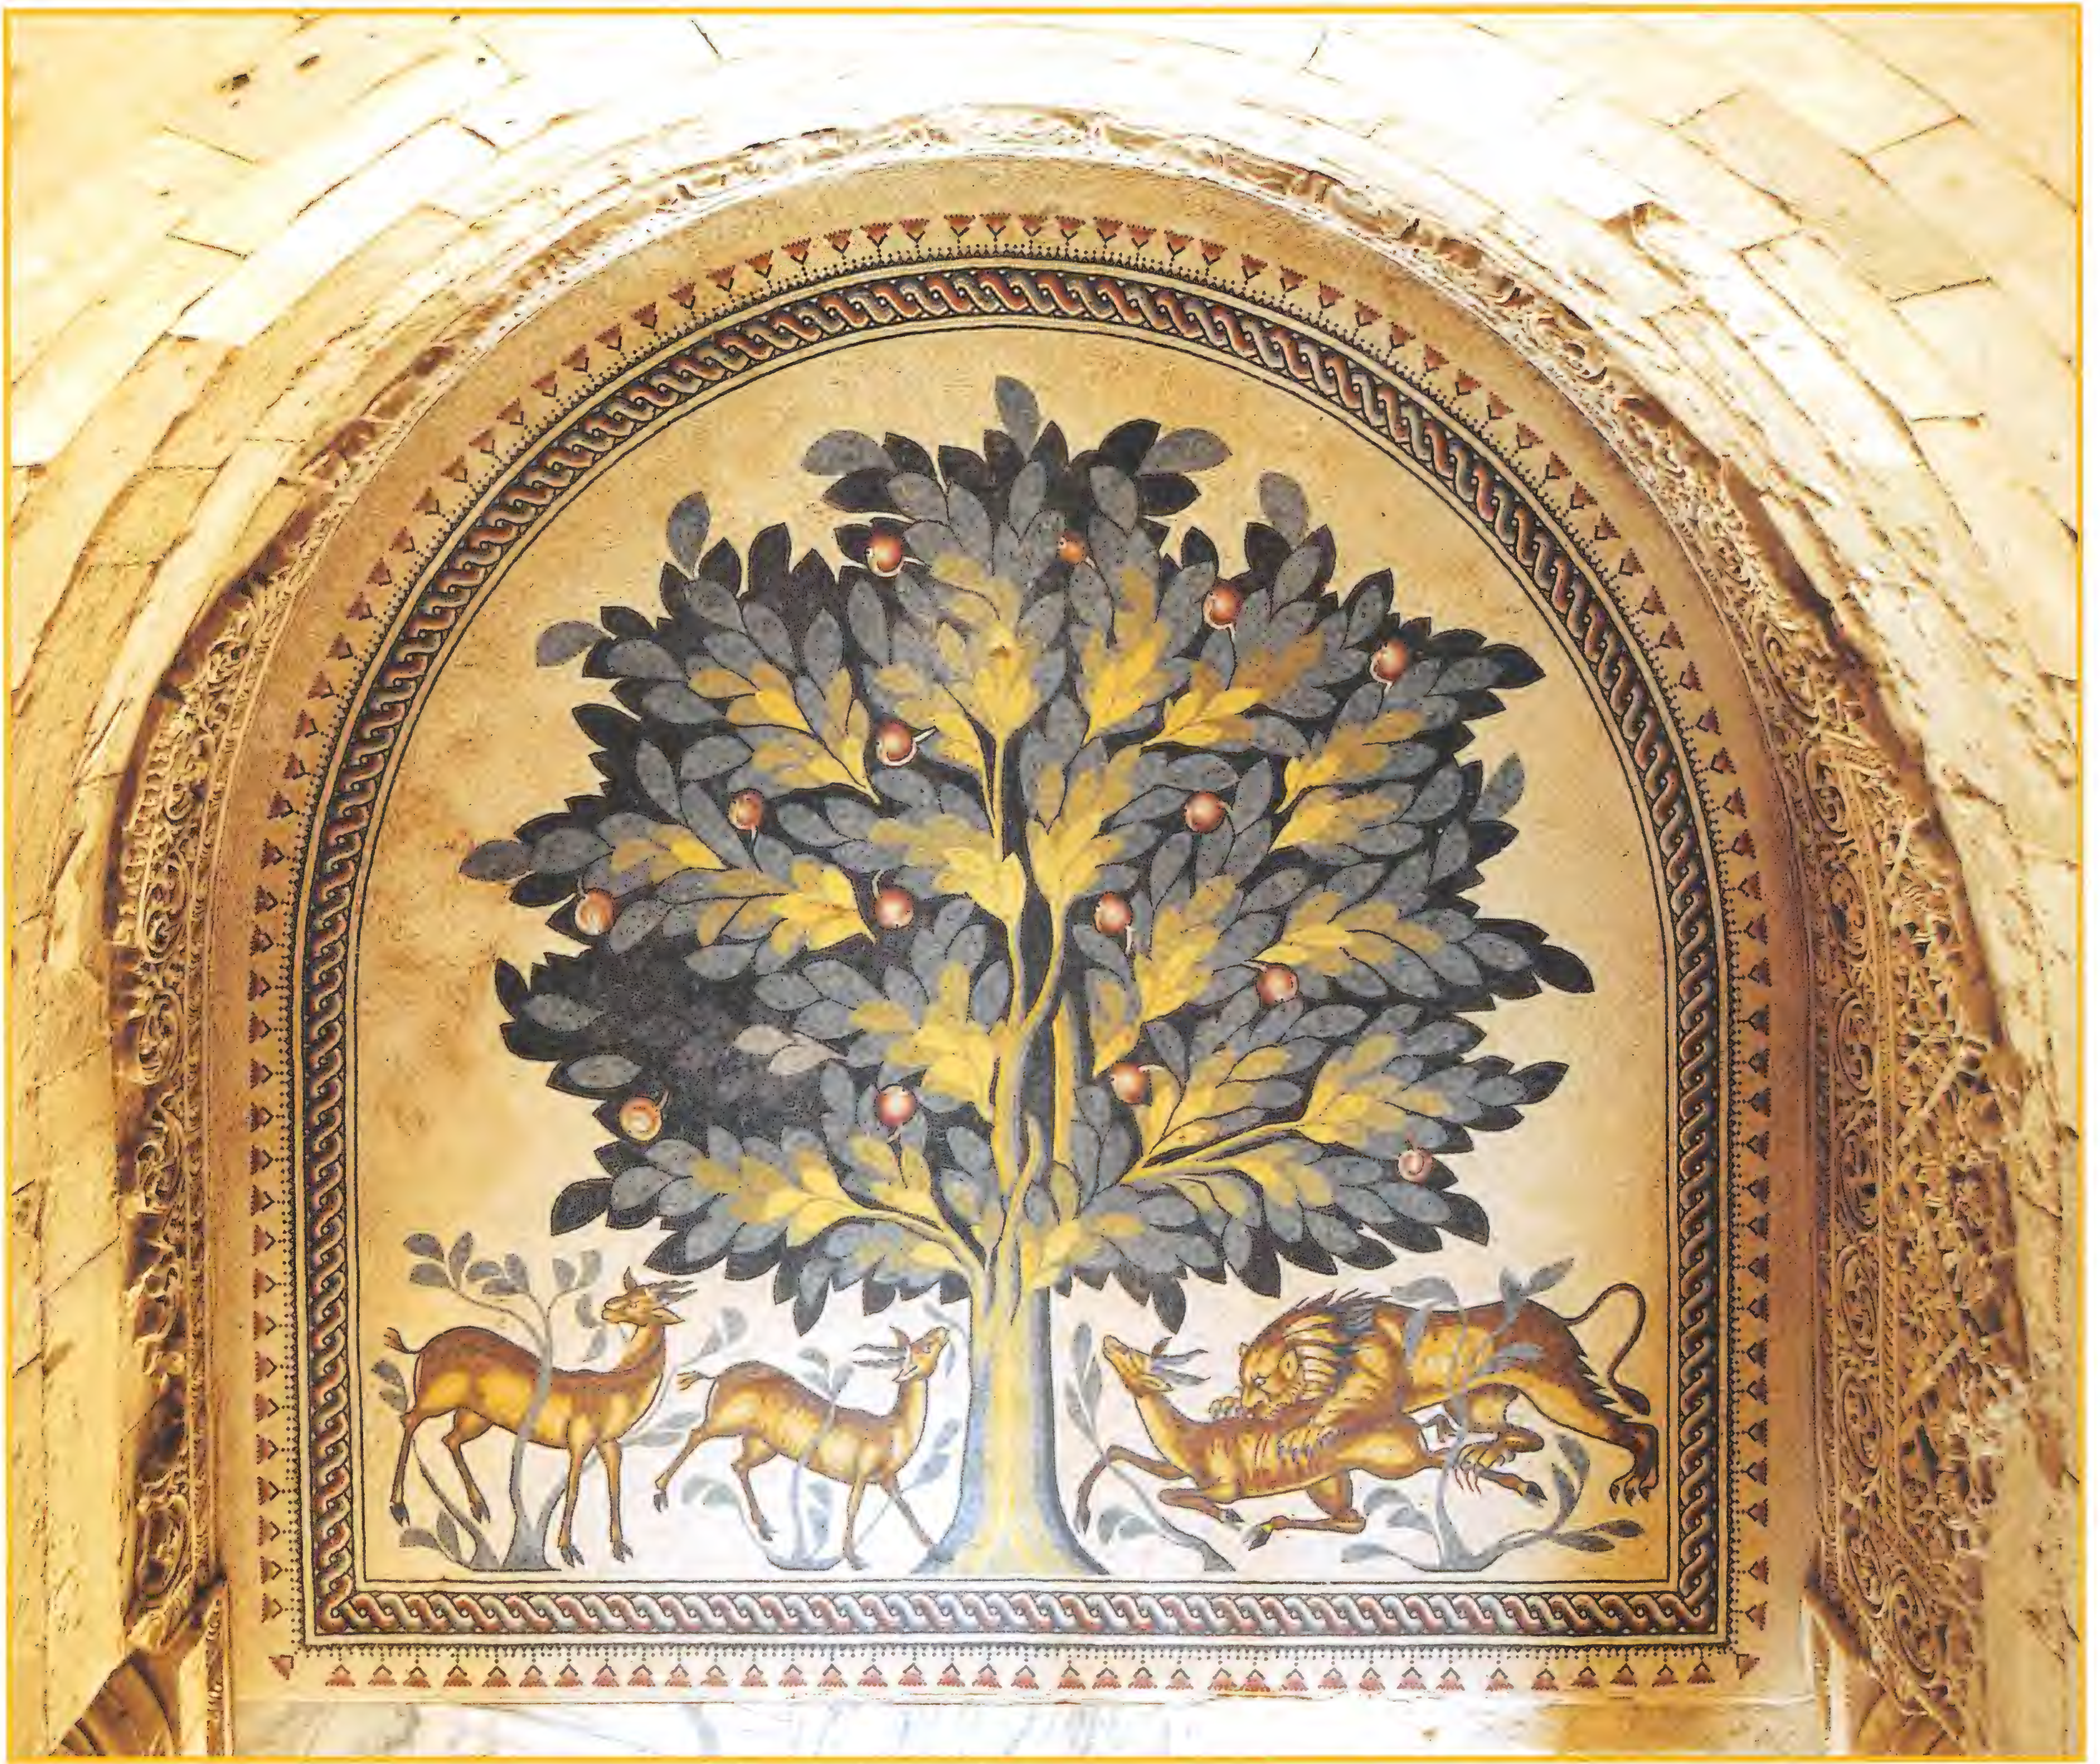
ما منصة العرش نصف الدائرية مرتفعة في نهاية الديوان الجنوبية، فمزينة بلوحة شجرة حياة الشهيرة، التي تُعتبر من وائع فن الفسيفساء الأموي، تحاكي شجرة البرتقال أو نارنج، بأغصان خضراء متموجة مزيج بديع من مستويات الألوان المتدرجة، ويظهر الفنان بعض الصفات التشريحية لساق شجرة. وقد رُصعت الشجرة بحبات فسيفساء صغيرة جداً، من الحجارة الملونة والزجاج مذهب، وتوحي حاشيتها بمعقودة من جميع الجهات أن هذه الفسيفساء منسوخة من سجادة حقيقية، حاكها صانع ماهر. وتحت الشجرة في الجهة اليسرى مشهد رسم أسد ينقض على غزال، والجهة اليمنى لغزالين يريان بسلام. (Behrens-Abouseif 1997). يرمز هذا المشهد ربما إلى نائية الحياة، كالخير والشر والحرب والسلام.

شكل 150: سجادة شجرة الحياة (حنية الديوان)

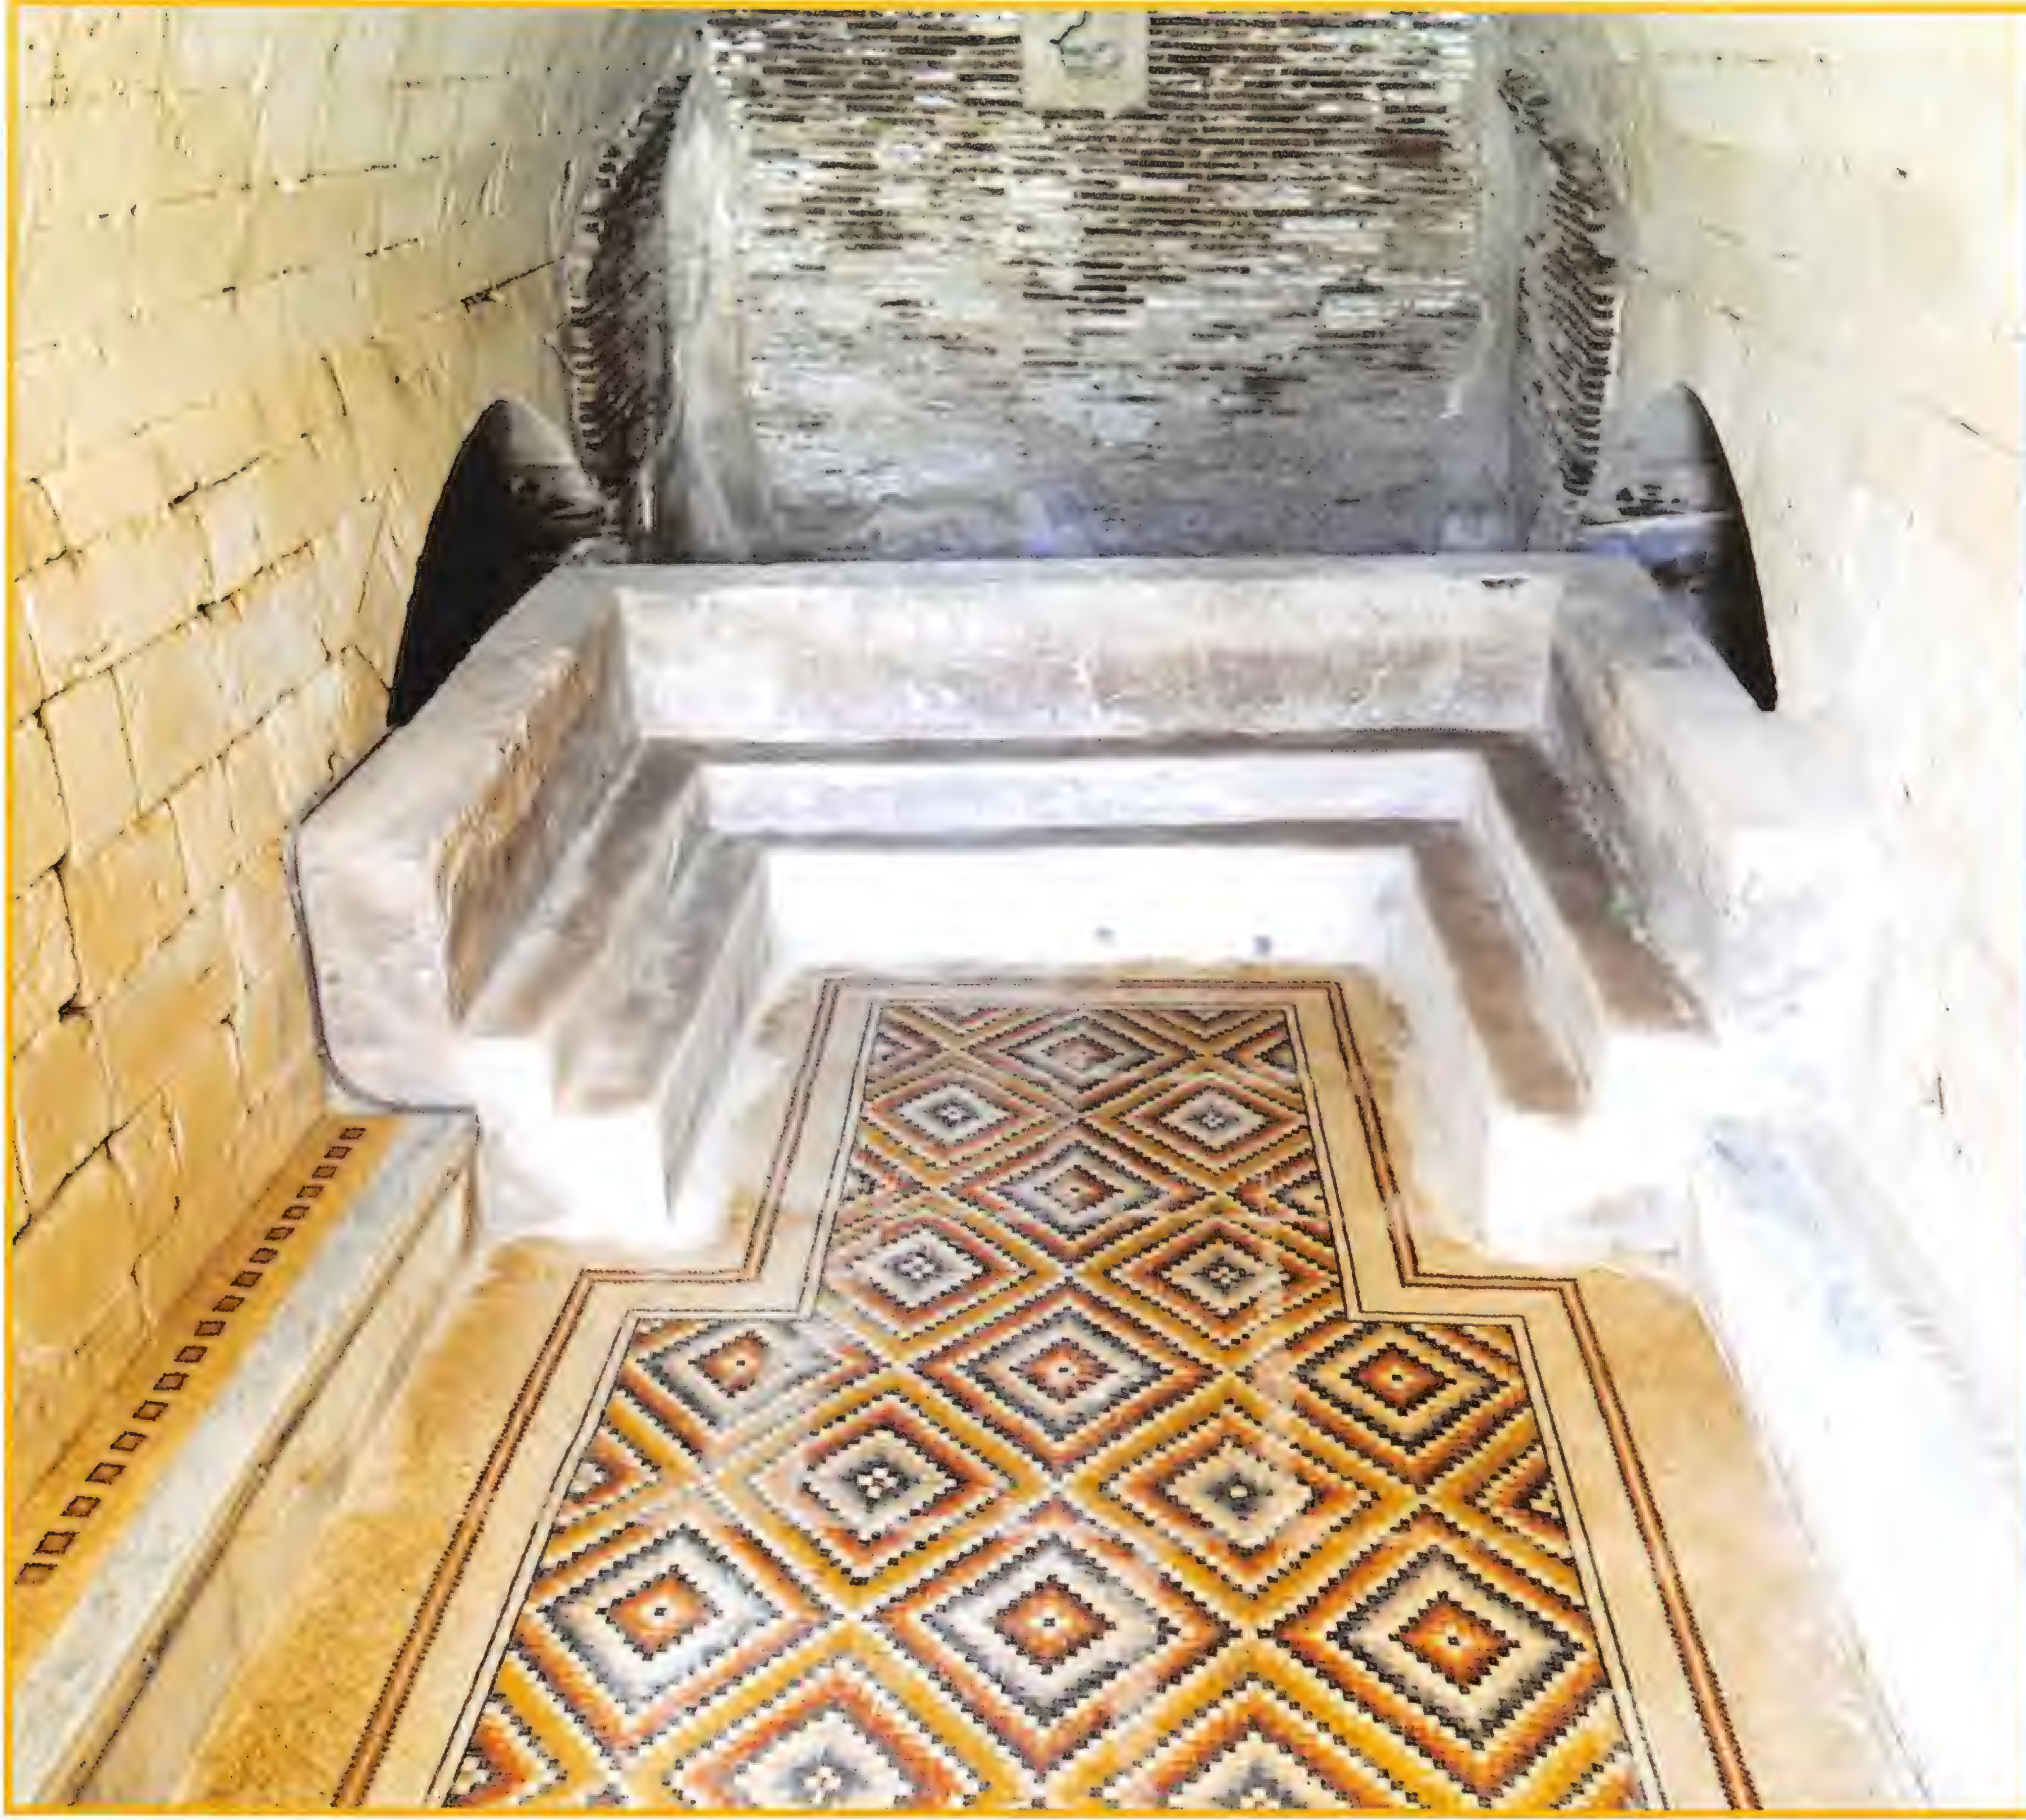
رُصفت أرضية الحمام الصغير (السرداب) بفسيفساء ملونة بأشكال معينية بسيطة، وهي شبيهة بتلك الموجودة في قاعة الاستقبال، نمط «ج». وفي الجانب الشمالي الشرقي هناك أشكال قوس قزح. كذلك فإن فسيفساء المقاعد الجانبية رُصفت في إطار من حجر المرمر بأشكال زوايا متموجة ومكعبات بحجم أصغر، والحنيتان الجانبيتان مرصوفتان بالفسيفساء على شكل قوس قزح. وقد جرت عملية ترميم واسعة لأرضيات الفسيفساء في السرداب سنة 1997 بالتعاون مع اليونسكو.

شكل 151: منظر للسرداب باتجاه الغرب، حيث يظهر جدار الطوب

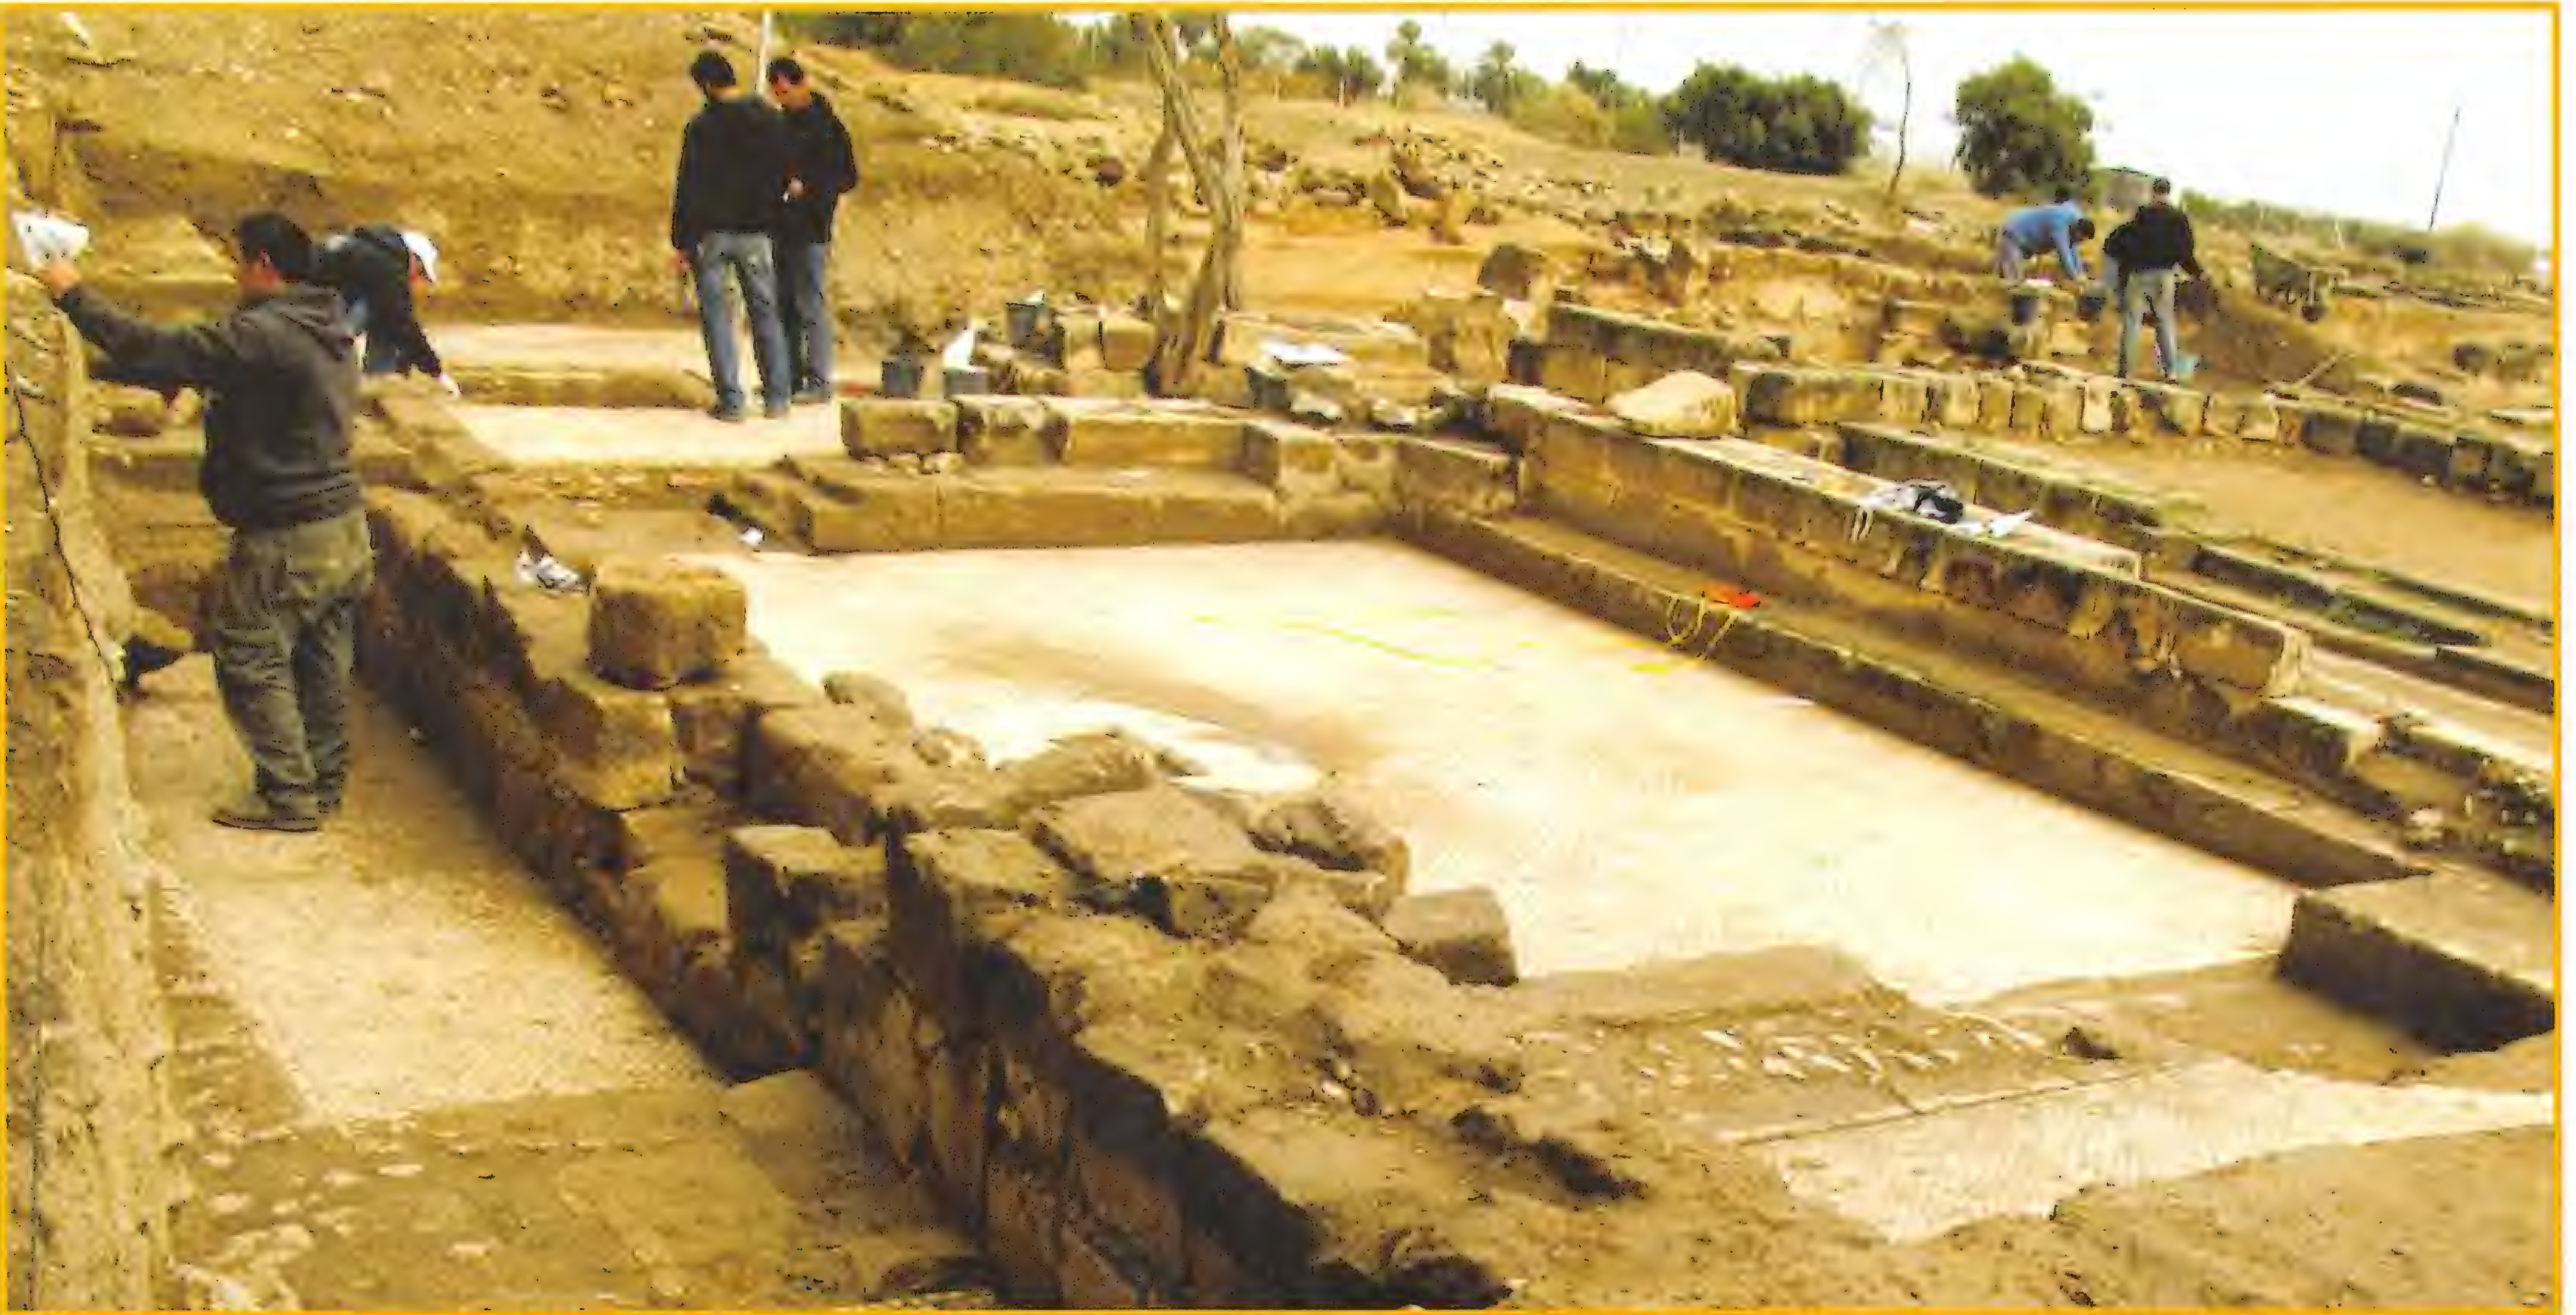
شكل 155: المنطقة رقم 8 في المنطقة الشمالية، معصرة العنب التي تعود للفترة الأموية رُصفت جميع أرضياتها بالفسيفساء البيضاء.
